地震等に配慮したステンレス配管の高耐久性の確保に関する研究  
**Study on Functional Maintenance of Stainless Piping System after Massive Earthquake**  
 (第1報) E-ディフェンスによる高層建物用配管の耐震性評価実験  
**Part 1 Evaluation of Seismic Performance of High-Rise Building by E-Defense Table Test**

本論文は、このうちステンレス協会が担当した給水配管の実験結果をとりまとめたものである。

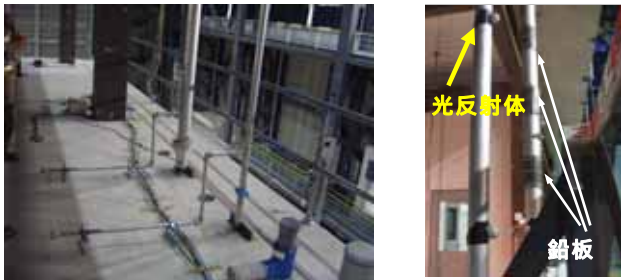
写真-3 加震前のステンレス配管取り付け状況 (2階)  
各階の取出し管 25 には SAS322 (ステンレス協会規格) 継手を用いた。また、各階の支持は、各階床上のアンクル材とリボルトで固定した。

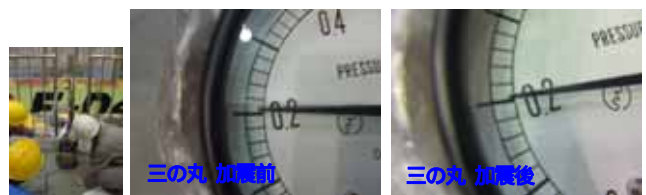
給水配管の実体に合わせ、管内の空気圧を0.2MPaに加圧し、圧力変動を求めた。結果を図-4、写真-4に示す。試験を行った50Su、100Su いずれの試験体も最大層間変位 1/66.7 (躯体最大変位量144mm)まで漏気はなかった。

写真-4 加震前後の配管内圧力の状況

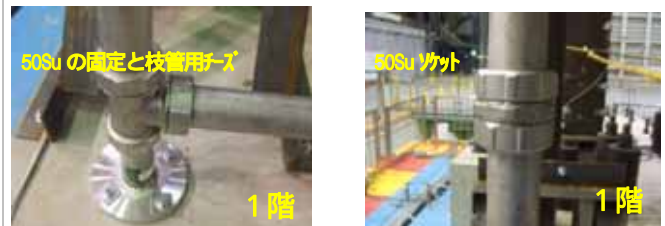
東海・東南海地震を想定した三の丸波を入力した加震実験後、ステンレス配管の損傷状態の調査を行った。加震後の代表的な試験体の損傷状況を写真-5に示す。

写真-5 加震後のステンレス配管取り付け状況 (その1)

以上の結果から、スラブ貫通部に若干の持ち上がりが発生したが、ステンレス管や継手に大きな異常はなかった。また、50Su、100Suとも最大層間変位 1/66.7 まで圧力変動もなかったことから機能維持には問題がないと判断される。

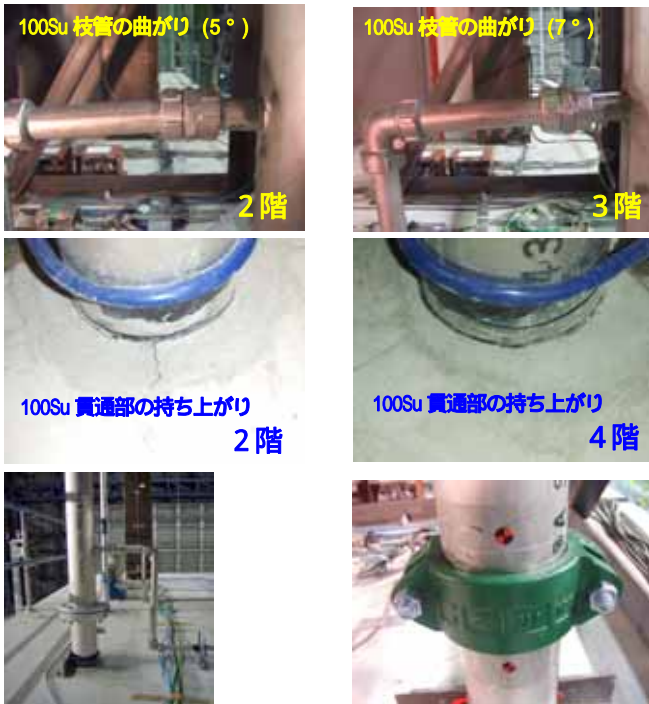
写真 - 5 加震後のステンレス配管取り付け状況 (その2)  
加震条件別に、ステンレス配管の加震後の損傷状態の評価結果のまとめを表 - 4 に示す。

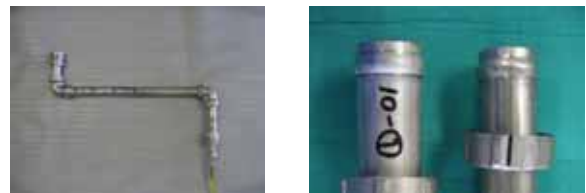
写真 - 6 回収したメカニカル継手

この結果、分解前後において、いずれのサンプルも異常がないことが確認された。

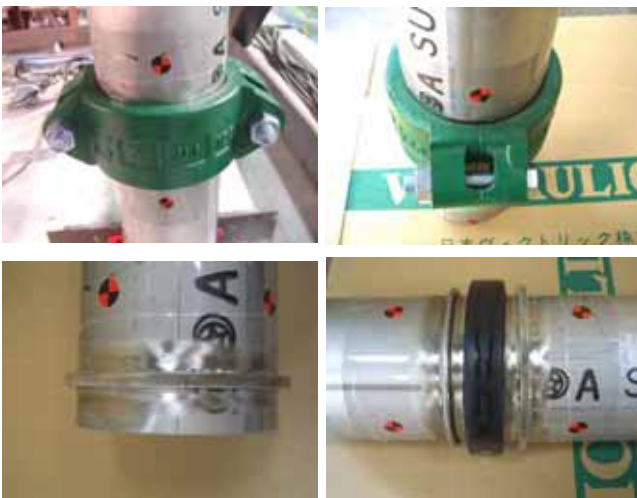
写真 - 7 回収したハウジング継手

この結果、分解前後において、いずれのサンプルも異常がないことが確認された。
