地震等に配慮したステンレス配管の高耐久性の確保に関する研究
Study on functional maintenance of stainless piping system after massive earthquake
 (第2報) 腐食による経年変化と耐震性を考慮した高耐久性の確保の検討
Part 2 Seismic evaluation of aging-resistant materials

正会員 常藤 和治 (オエ工業) 正会員 中野 和幸 (日新製鋼)
 正会員 飯塚 宏 (日建設計) 正会員 坂上 恭助 (明治大学)
 非会員 西村 正博 (ノアエンジニアリング) 非会員 斉藤 大樹 (建築研究所)

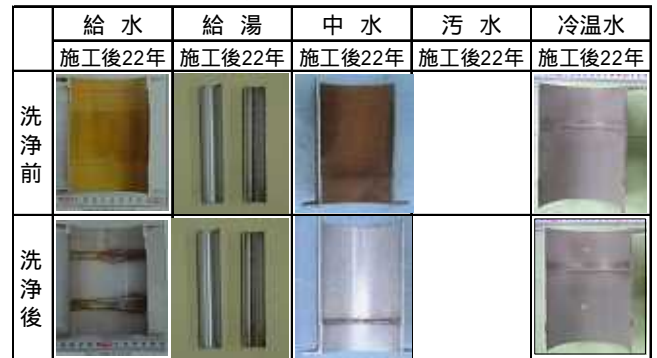
写真 - 1 系統別の管内面

系統別に代表的な外観の観察結果を写真 - 1 に示す。パイプ本体については、抜管調査、ヒアリング調査のいずれにおいても、漏水トラブルに結びつくような異常は認められなかった。

管の内面は、全体に水垢の付着が認められたものの、付着物除去後は、光沢がほぼ初期の状態に維持されているものと判断できたことから、優れた耐久性を保持して

いることが確認された。

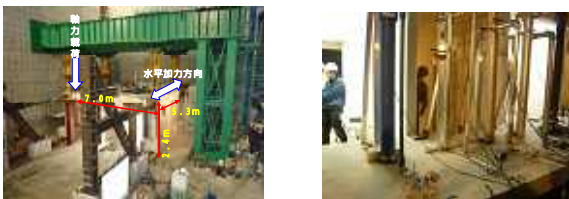
写真 - 6 実大試験体全景 写真 - 7 配管の取り付け状況

そこで、写真 - 6、写真 - 7 に示す実大試験体を用いて、中層RC造建築物の中間層を想定した加力実験を行った。⁶⁾

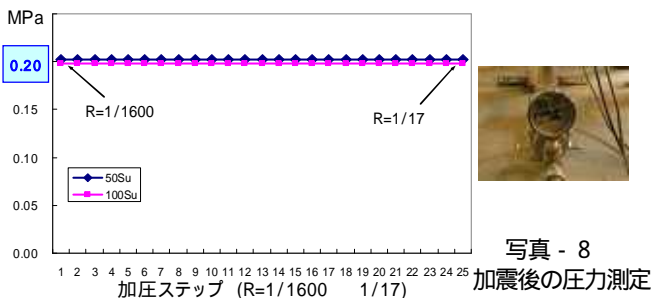
図 - 5 圧力変動測定結果

実験を行った50Su、100Su いずれの試験体も最大層間変位 1/17 (躯体最大変位量144mm)まで漏気はなかった。圧力の測定結果を図 - 5、写真 - 8 に示す。
