ステンレス製メカニカル式管継手に使用される止水ゴムの性能評価 その4 オゾン水に対するHNBRの耐久性

Performance evaluation of water proof rub used in stainless steel pipe fittings of mechanical type (Part 4) Durable evaluation of the HNBR for ozone water

技術フェロー ○中村 勉 (須賀工業) 技術フェロー 坂上 恭助 (明治大学)
技術フェロー 飯塚 宏 (日建設計) 正 会 員 常藤 和治 (オーエヌ工業)
正 会 員 金内 明 (須賀工業) 正 会 員 大武 義人 (化学物質評価研究機構)

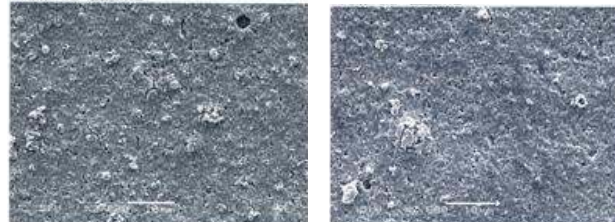
処理時間：10日間
処理時間：20日間
図 3-2 オゾン濃度：1mg/L, 浸せき後 SEM 画像 (2000 倍)

- ①オゾン水処理後の表面において、いずれのオゾン濃度においても10日間、20日間処理により、未処理表面で存在しなかった数µmの微小孔が多数認められた。
- ②特に、オゾン濃度が高い10mg/L、20日間処理では微小な孔の数が著しく増加していた。
- ③オゾン濃度が上昇するに伴い表面にひび割れも生じ、オゾン水処理による劣化の進行が認められた。
- ④断面において、いずれのオゾン濃度、処理時間においても微小孔や荒れた形態は観察されず、オゾン水による形態変化は主に表面のみで生じていた。

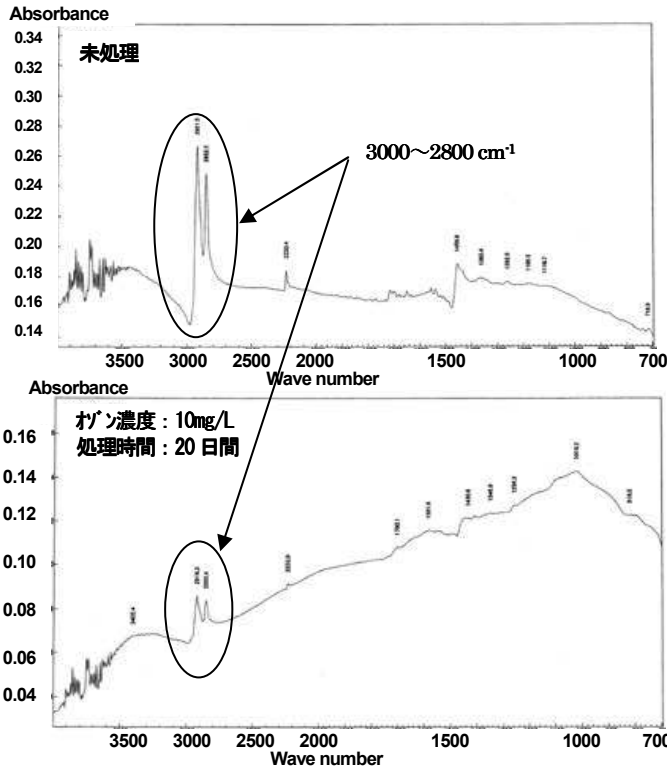
図4 試験片表面 IR スペクトルの比較

オゾン水処理後の HNBR 表面の IR スペクトルは、いずれのオゾン濃度で処理した際にも、ポリマー由来と考えられる $3000 \sim 2800\text{cm}^{-1}$ の C-H 結合の吸収強度が低下し、ポリマー成分の減少が示唆された。

オゾン水処理後では、表面のみと限定されるが、激しい劣化によるゴム中のポリマー成分の減少が示唆された。
