ステンレス鋼製拡管式管継手の耐熱温度の拡大

Enlargement of heatproof temperature on the stainless steel pipe expanding type pipe fitting
 <ナイスジョイントの蒸気配管への用途拡大>

オーエヌ工業(株) 常藤 和治

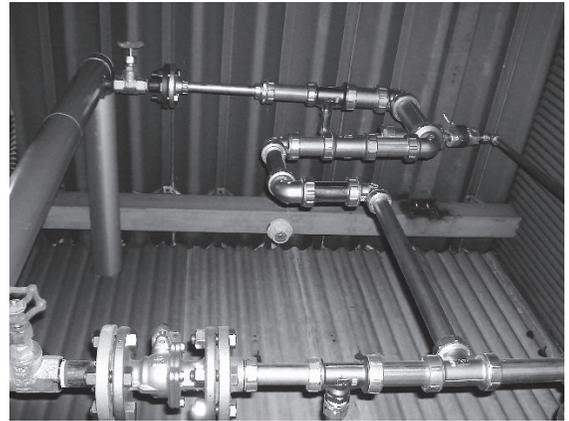
写真1 試験配管

本試験で採用した、劣化状況用試料の設置状況を写真1および第1図に示す。設置条件などは、次の通りである。

- ① 設置配管：150℃の蒸気ボイラー出口配管
- ② 設置期間：10年間
- ③ 運転条件：1日当たり8時間の稼働、他の時間は室温
- ④ 観察試料：10年間使用したガスケットと未使用品
圧縮永久歪み率測定は試験開始2年後、3年後、4年後、5年後、7年後および10年後の6種類について測定
- ⑤ ガスケットの材質と呼び径：フッ素ゴム、40Su
- ⑥ 凝縮水：溶存酸素量4.6mg/L、pH8.8、Mアルカリ度12.6mg/L、塩化物イオン4.8mg/L

試験装置は、蒸気ボイラーから洗浄機に蒸気を送る配管路中の蒸気ボイラー出口に設けた。

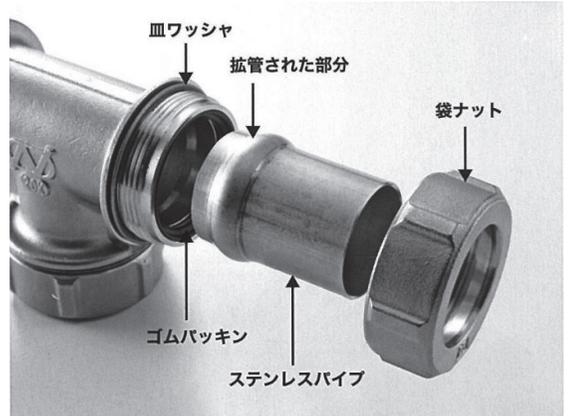
写真2 ナイスジョイントの構造

試験配管に用いた拡管式管継手であるナイスジョイントの構造を写真2に示す。

拡管式管継手は1986年に初めてステンレス協会規格として規格化された。それまでのメカニカル形管継手と異なりJIS G 3448のステンレス鋼管の管端を施工現場で太鼓形状に加工し、袋ナットで太鼓形状部を管継手内に固定することで管継手と管を接続すると共に合成ゴム製ガスケットを圧縮することにより封止性能の維持と管の抜けだしの防止を図る構造である。

この構造は比較的部品点数も少なくシンプルな構造が特徴であり、袋ナットをねじにより管継手本体と接続していることから、施工後も管を取り外すことができる。

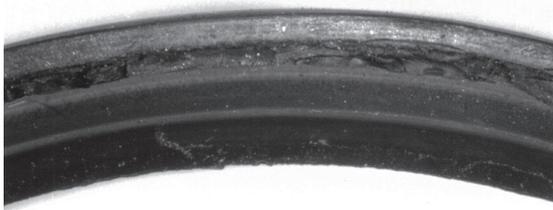
写真3 10年間使用品

写真3に10年間使用したガスケットの外観を示す。縁部は若干の継手すき間へのはみ出しから荒れた状態となっている。写真4に未使用品の外観を示す。

- ① 外観は未使用品に比べてやや潰れた形状に変形し、ガスケットの縁部表面は、継手隙間へのはみ出しに起因する、荒れた状態を示していた。
- ② 黒粉付着量評価試験では綿棒に黒粉が僅かに付着していたが、これは若干の表面上の劣化と同じ事象と考えられる。
- ③ 硬度分布の測定結果では、試料と未使用品に明瞭な差は認められず、劣化による硬度変化は生じていなかった。
- ④ 10年経過後の試料表面には、水酸基に由来する $3,500\sim 3,200\text{cm}^{-1}$ 付近と、カルボニル基に由来する $1,800\sim 1,600\text{cm}^{-1}$ 付近の弱い吸収が検出され、試料表面もしくはその近傍のみにおいて劣化が進行していた。
- ⑤ 試料、未使用品とも、内部については、FT-IRおよび ^{19}F -NMRのスペクトルに有意差が認められなかったことから、内部の劣化進行は認められない。このため材料強度やガスケットとしての機能性には長期使用による蒸気からのダメージをほとんど受けていない。
- ⑥ 試料、未使用品とも、ガラス転移温度に有意な差が認められないことから、材料強度や、性能に影響するような、化学構造が変化する劣化の進行は認められなかった。
- ⑦ 2年から10年経過品による圧縮永久歪み率による寿命推定では、10年以上の寿命が期待できる結果となった。

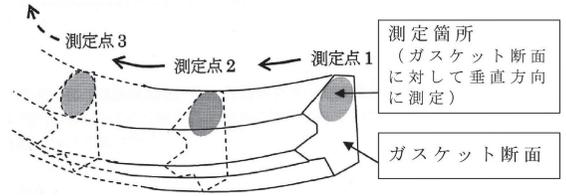
第2図 硬さ分布測定点

縁部の荒れた箇所の断面を対象に硬さ分布測定を行い、その測定点を第2図に、測定結果を第1表に示す。

周囲5ヶ所の測定点の断面で、それぞれ5点測定し、その平均値を測定値とした。

- ① いずれの試料とも、未使用品と比べて各測定点での平均硬さは、ほぼ同じ硬さの範囲内 (74~75) であり、明瞭な差は認められなかった。
- ② 測定箇所断面内5点での硬さの差も認められなかった。

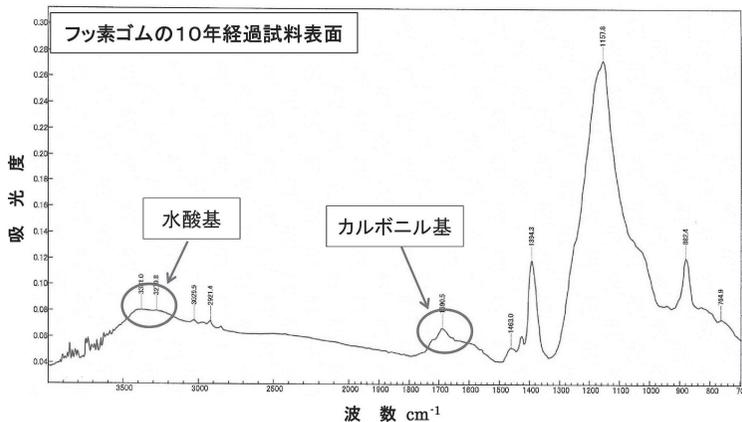
第3図 試料表面FT-IRスペクトル

各試料の劣化状況について、第3図に試料表面の状態および第4図に試料内部の状態を示すFT-IRスペクトルを示す。

- ① 10年経過後の試料表面では、1,800~1,600 cm^{-1} 付近のカルボニル基に由来した弱い吸収が検出され、さらに水酸基に由来する、3,500~3,200 cm^{-1} 付近の吸収が認められ、

若干の劣化の進行がうかがえる。

従って、劣化の進行は表面もしくはその近傍のみに限定され、ゴムの機能性においても、ほとんど影響がないものと考えられる。

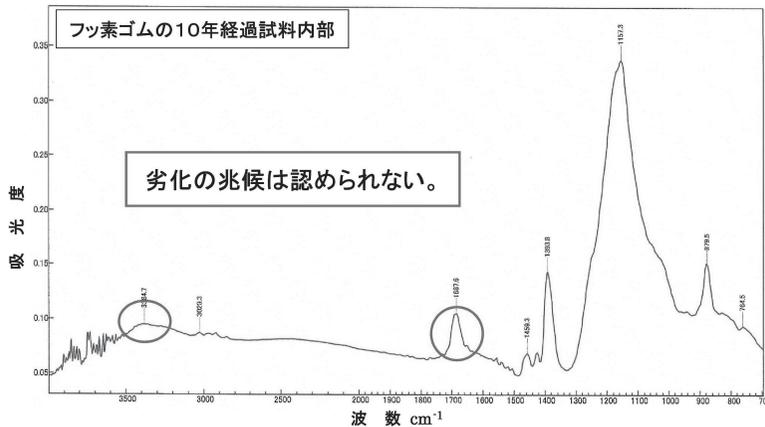
第4図 試料内部FT-IRスペクトル

- ② 試料内部のスペクトルは、いずれの試料においても未使用品と比較し変化が認められず、内部では劣化は生じていないことが確認された。

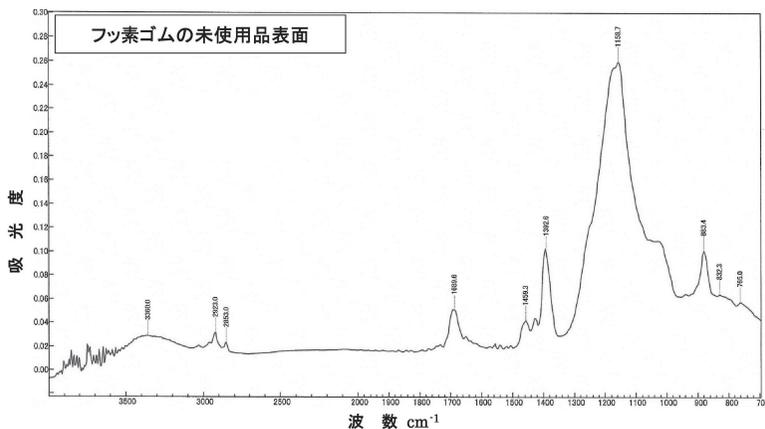
第5図 未使用品内部FT-IRスペクトル

また、第5図に未使用品の状態を示すFT-IRスペクトルを示す。

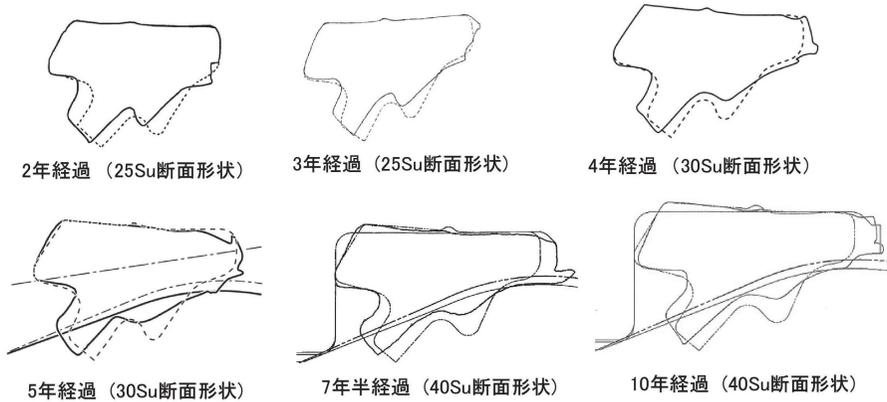
第6図 ゴムガスケットの断面形状比較

第6図に試験開始2年後、3年後、4年後、5年後、7年後および10年後のゴムガスケットの断面形状を、未使用品の断面形状と重ねて塑性変形の程度を比較できるように示す。この図において、波線または2点鎖線で示す形状は未

使用品を示し、実線で示す形状は所定の試験期間を経過したガスケットの形状を示している。

第6図から分かるとおりの10年間経過した後も大きな塑性変形は無く、ガスケットとしての性能を維持していることが分かる。

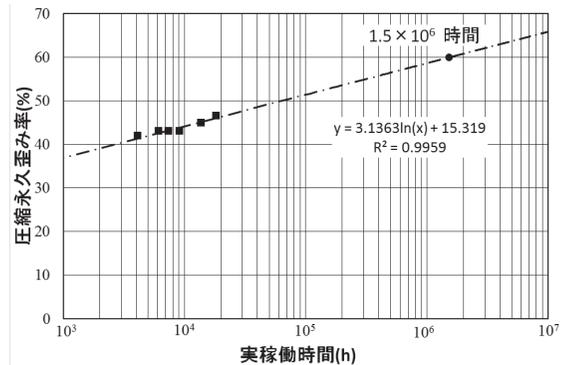
第7図 寿命推定線図

また、ガスケットとしての寿命との関係は、一般的に設備に多く使用されるOリングでは圧縮永久歪み率が80%に達した時を寿命としている例が見られる⁽⁴⁾。しかし、ここではそれよりも厳しく、60%として、第2表に示す各試験期間における圧縮永久歪み率から、近似式により、圧縮永久歪み率が60%となる時間を寿命とした。

第7図に上記で述べたボイラーの実稼働時間と圧縮永久歪み率の関係を表すグラフを示す。このグラフから圧縮永久歪み率が60%に達する

時間を 1.5×10^6 時間と推定している。

この寿命推定時間は約170年となるが、ゴム製ガスケットの寿命に与える他の影響等を考慮し、安全率を10倍とすると17年となり、ナイスジョイントを150℃の蒸気配管に使用した場合においても10年以上の寿命が期待できることを確認した。
